Kütahya Entegre Sağlık Kampüsü Projesi

Çevresel ve Sosyal İnşaat İzleme
Raporu - Aralık 2022 Dönemi

Şubat 2023

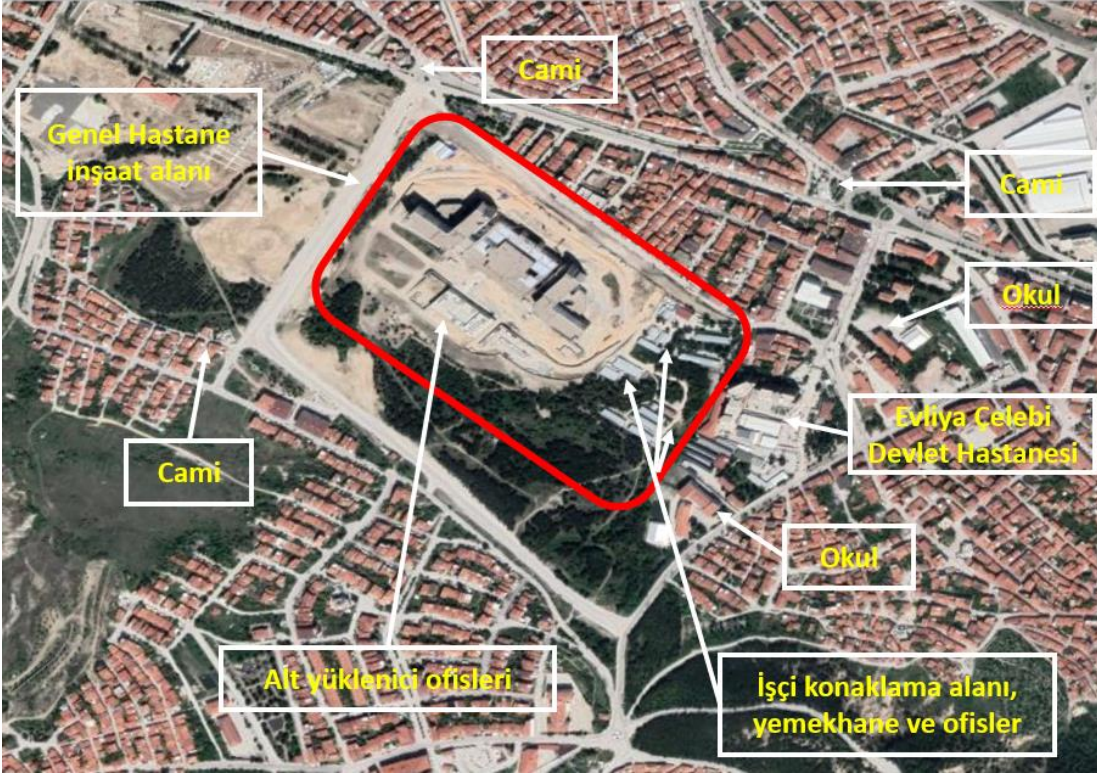
Şekil1-2: Kütahya İl Merkezindeki Genel Hastane Şantiyesinin Havadan Görünümü

Genel Hastane sahası Kütahya il merkezinde yer almakta olup, esas olarak yerleşim alanlarını ve ticari birimleri desteklemektedir. Proje sahası sınırlarına en yakın komşu yerleşim birimleri, kuzeyde yaklaşık 40-50 m mesafede Evliya Çelebi; güneyde yaklaşık 250 m uzaklıkta Okmeydanı ve güneydoğuda yaklaşık 650 m uzaklıkta bulunan Gültepe'dir². Proje etki alanının yakın çevresini, konutları, eğitim tesislerini, hastane tesislerini, işyerlerini (eczane, süpermarket vb.), camileri ve dinlenme alanlarını desteklemektedir. Kütahya Anadolu Lisesi ve Hekim Sinan Mesleki ve Teknik Anadolu Lisesi, Proje sahası sınırlarına sırasıyla yaklaşık 100m (güneydoğuda) ve 200 m (kuzeydoğuda) uzaklıkta yer almaktadır. Ek olarak, Proje sahasına yaklaşık 120 m (kuzey), 150 m (güneydoğu) ve 250 m (kuzeydoğu) mesafede yer alan ve Şekil1-2: 'de de gösterilen üç cami bulunmaktadır.

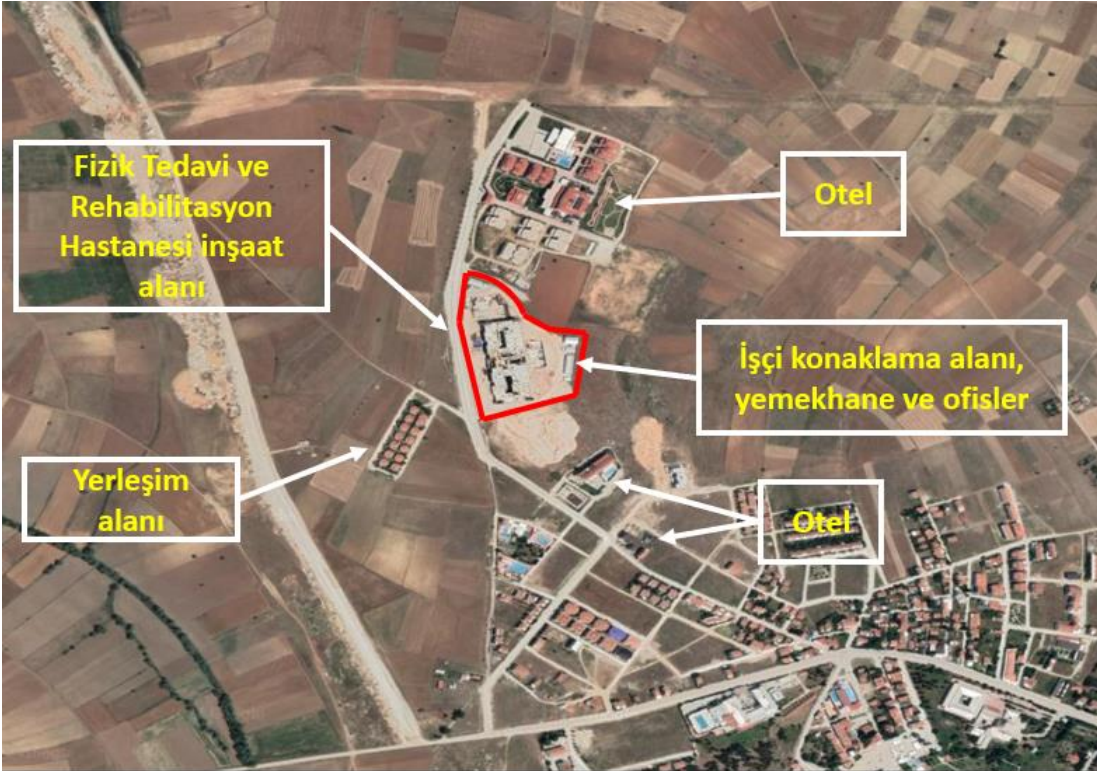
Şekil 1-3: Kütahya İli Yoncalı İlçesindeki Fizik Tedavi ve Rehabilitasyon Hastanesi Sahasının Havadan Görünümü

FTRH, Kütahya merkeze yaklaşık 16 km uzaklıkta Yoncalı Mahallesi'nde bulunmaktadır. FTRH sahası, Yoncalı mahallesinin eteklerinde yer almaktadır ve çoğunlukla boş arsalarla çevrilidir. Projenin etki alanının yakın çevresinde başlıca birkaç otel (Proje sahasının yaklaşık 100 m kuzeyinde, 150 m güneydoğusunda ve 300 m güneydoğusunda) ve bir konut kompleksi (Proje sahasının yaklaşık 90 m batısında) yer almaktadır. Hafriyat atıkları, Genel Hastane'nin yaklaşık 6 km kuzeydoğusunda ve FTRH'nin 14,5 km doğusunda belirlenen kazılmış malzeme depolama alanına atılmaktadır. Proje sahasında kurulacak herhangi bir beton santrali bulunmamaktadır. Hazır beton, FTRH'nin doğusunda yaklaşık 5 km, FTRH'nin güneydoğusunda (Genel Hastane'nin 10 km kuzeybatısında ve güneydoğusunda) 27,2 km uzaklıkta bulunan iki işletme tesisine sahip olan Çimsa Beton Santrali'nden tedarik edilmektedir. Proje Şirketi tarafından bildirildiği üzere, beton, beton santrali tarafından yapılan planlamaya bağlı olarak yukarıda belirtilen iki işletme tesisi konumundan tedarik edilmektedir.
