# Kütahya Sağlık Yerleşkesi Projesi

2. Çevresel ve Sosyal İnşaat İzleme Raporu

Aralık 2022

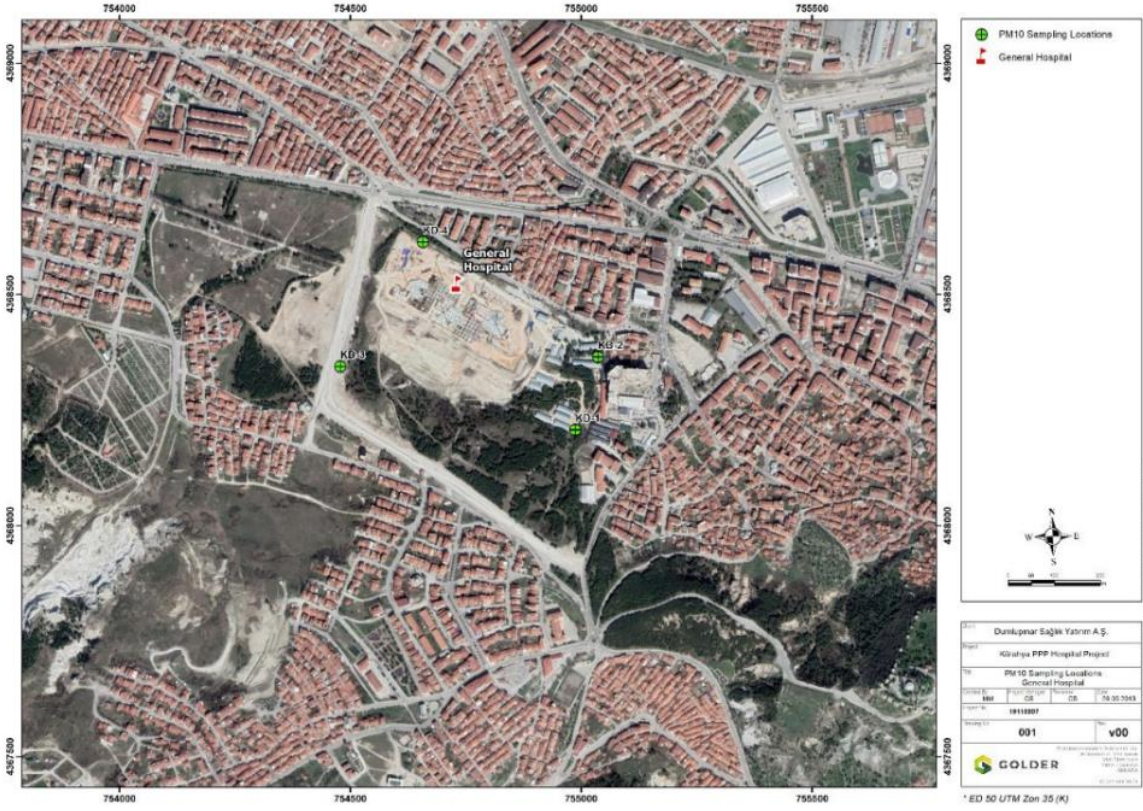
Şekil 2-1: Genel Hastanedeki PM<sub>10</sub> Ölçüm Noktaları

Partikül Maddenin (PM<sub>10</sub>) inşaat aşaması faaliyetleri nedeniyle üretilen başlıca hava kirlenici olması beklenmektedir. Ortam değerlerini ilgili gerekliliklerle karşılaştırmak, yani Proje Sahasının durumu ve yerel, IFC, EBRD gerekliliklerine uygunluğunu değerlendirmek için aylık PM<sub>10</sub> izleme çalışmaları yürütülmektedir. "Şekil 2-1: Genel Hastanedeki PM<sub>10</sub> Ölçüm Noktaları"nda altı izleme noktası sunulmaktadır. Şekil 2-1: ve Şekil 2-2: , tanımlanan hassas alıcılar ve bunların emisyon kaynaklarına göre mesafeleri ve konumları dikkate alınarak seçilmiştir. Eylül 2022 ve Ekim 2022'de yayınlanan Hava ve Gürültü Kalitesi İzleme Raporu'na göre sırasıyla 23,7 – 26,2 µg/m<sup>3</sup> ve 22,1 – 25,3 µg/m<sup>3</sup> arasında olan PM<sub>10</sub> değerleri, Türk mevzuatında tanımlanan sınır değeri, IFC limitini ve AB limitlerini aşmamaktadır.

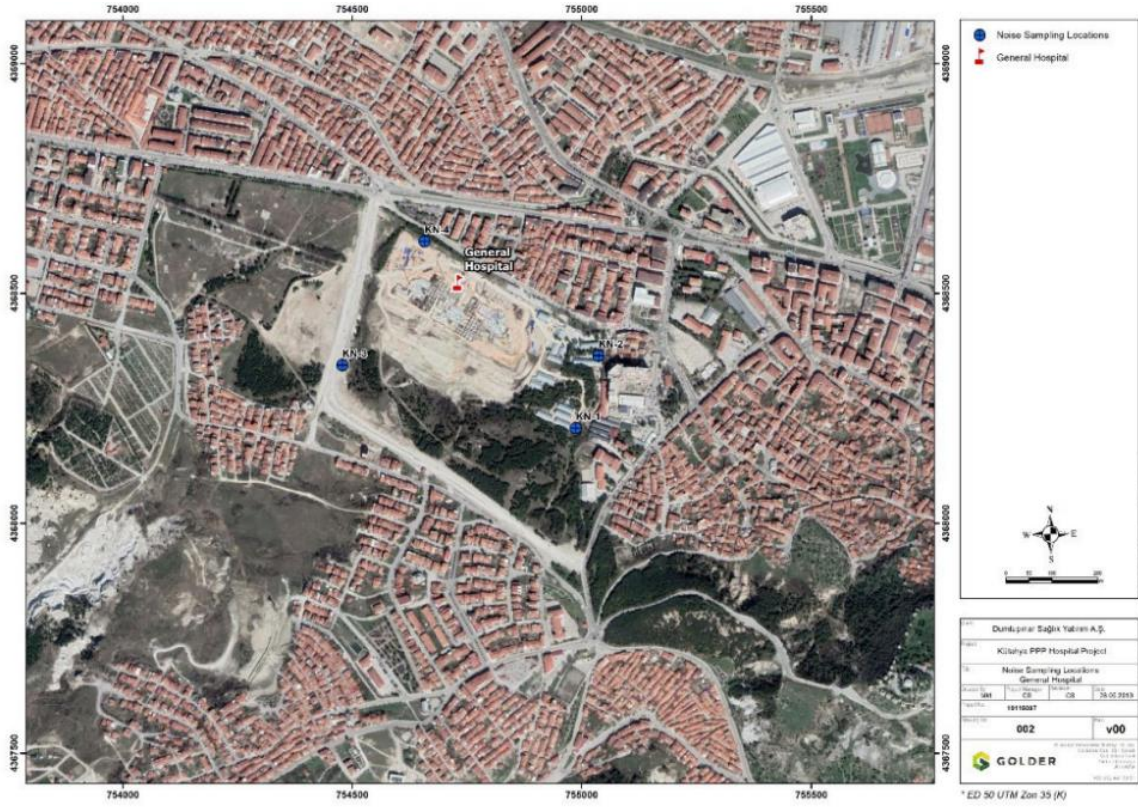
Şekil 2-3: Genel Hastanedeki Gürültü Ölçüm Noktaları

Gürültü ve Titreşim Yönetim Planı (GTYP), inşaat aşaması ÇSYS'nin bir parçası olarak geliştirilmiştir. 2019'dan bu yana Şekil 2-3 ve Şekil 2-4: 'te gösterilen altı ölçüm noktasında (Genel Hastanedeki inşaat alanı sınırlarına yakın dört ölçüm noktası; FTRH'deki inşaat alanı sınırlarına yakın iki konum) aylık ortam gürültüsü ölçümleri yapılmıştır. Tüm ölçüm raporları MMT tarafından incelenmiştir.

Eylül 2022'de yayınlanan Hava ve Gürültü Kalitesi İzleme Raporu'na göre 14 – 15 Eylül 2022 tarihleri arasında (15.09.2022 saat 12:00 - 15.09.2022 saat 23:45 arasında) 48 saat süreyle gürültü ölçümleri yapılmıştır. Ekim 2022'de yayınlanan Hava ve Gürültü Kalitesi İzleme Raporu'na göre 18 – 20 Ekim 2022 tarihleri arasında (18.10.2022 saat 24:00 - 20.10.2022 saat 11:45 arasında) 48 saat süreyle gürültü ölçümleri yapılmıştır. Ölçülen tüm ortalama gürültü değerleri, Türk mevzuatı ve IFC limitlerinin sınır değerlerinin altındadır.

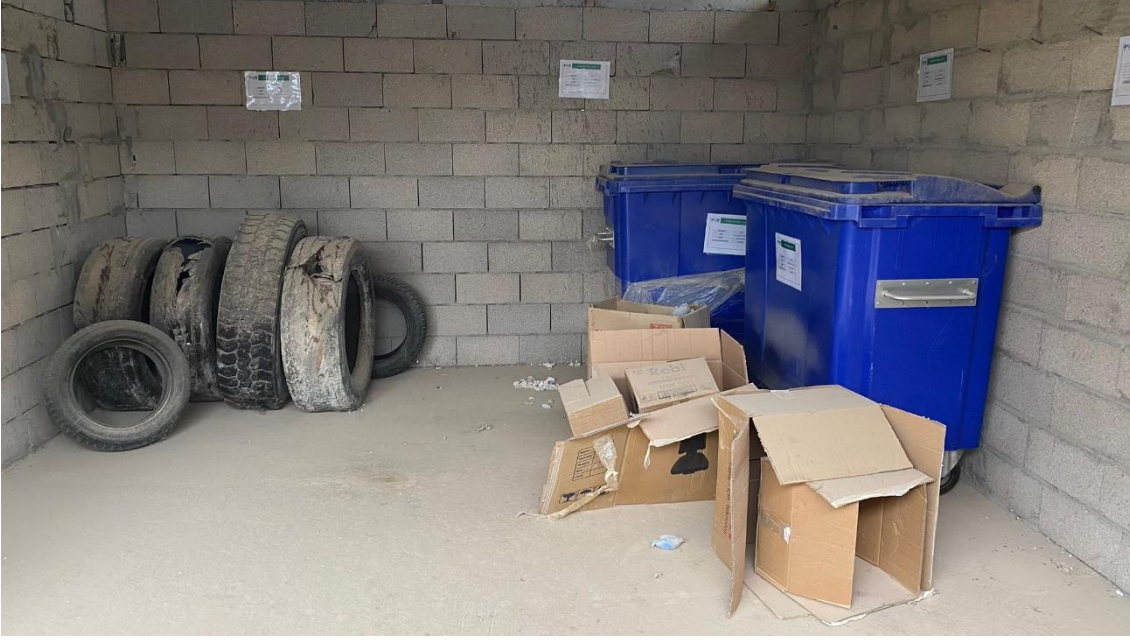
Ana Yüklenici, her iki sahada da geçici bir atık depolama alanı inşa etmiştir. İşçilerin konaklama yerinin yakınında bulunan mutfak alanında, yemek hizmetleri için alt yüklenici tarafından yönetilen ilave bir atık depolama ünitesi bulunmaktadır. Kasım 2022'deki saha ziyareti sırasında MMT, atık depolama alanında atıkların çoğunun ulusal mevzuatta belirtildiği gibi belirli atık akışlarında ayrıldığını gözlemlemiştir.

İnşaatı devam eden binalarda ise atık yönetimi ile bakım ve temizliğin daha iyi olduğu gözlemlenmiştir. Ana Yüklenici, atıkların toplanması ve ayrıştırılmasından sorumlu 25 kişilik temizlik ekibinin bulunduğunu ve şantiyede oluşan atıkları düzenli olarak topladıklarını söylemiştir. İnşaat alanları içerisinde atık yönetimi ve temizliğin düzenli olarak kontrol edilmesi

**Fotoğraf 3 : Atık Depolama Alanı**

gerekmektedir ve Ana Yüklenicinin Çevre Mühendisi tarafından alt yüklenici işçilerine çevre ve atık yönetimi eğitimleri verilmelidir.

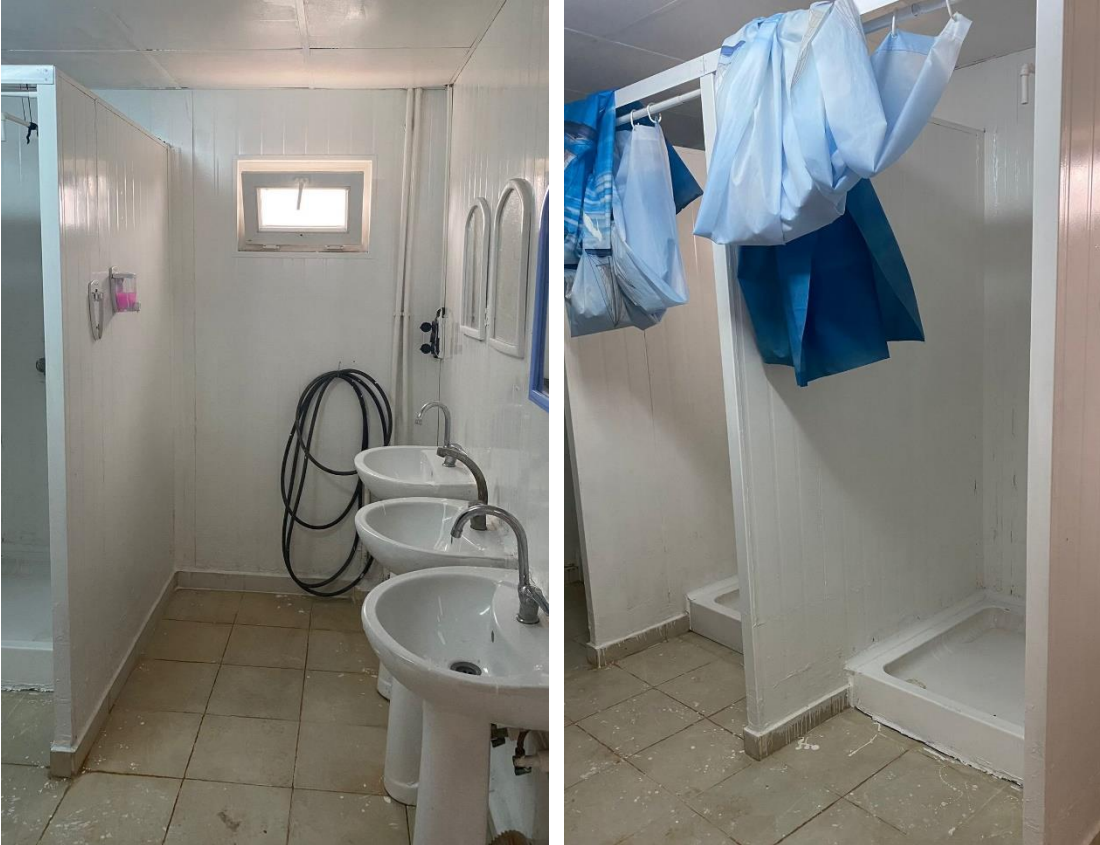
Her iki saha için çamaşırhaneler, yemekhaneler ve sosyal alanlar da dahil olmak üzere iki tane işçi konaklama yeri, prefabrik konteyner şeklinde sağlanmıştır. Her iki kamp alanında da yangın dedektörleri, duman dedektörleri ve yangın söndürücüler mevcuttur. Konaklama yerlerinde merkezi ısıtma sistemi bulunmaktadır. Odaların/yatakhanelerin iyi durumda olduğu gözlemlenmiştir. Odaların içinde kilitli özel dolaplar vardır. Sıhhi ve tuvalet tesisleri binaların içinde yer almaktadır. FTRH'deki konaklama alanında bulunan duş alanı tamir edilmiştir ve durumunun iyi olduğu gözlemlenmiştir.

**Fotoğraf 4: FTRH'deki İşçi Konaklama Alanında Bulunan Duş Alanlarındaki İyileştirmeler**

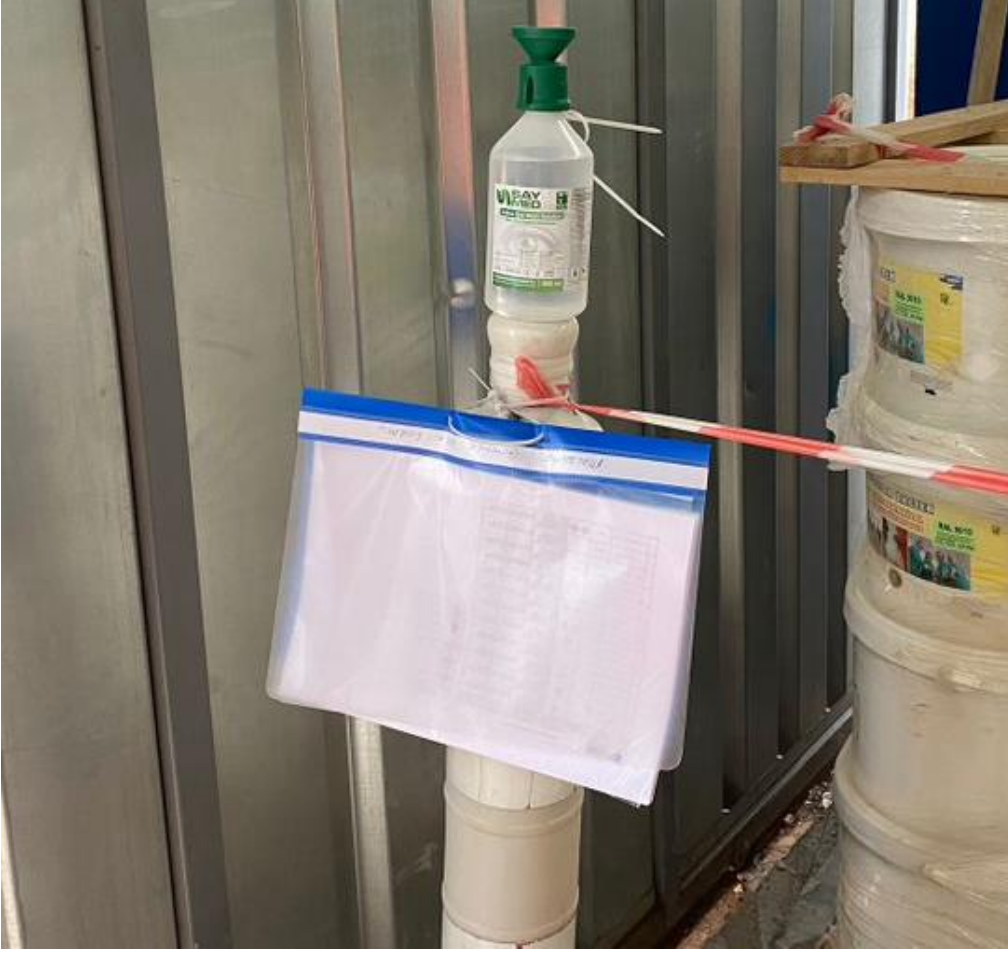
Ana Yüklenici ve alt yüklenicisi tarafından kullanılan malzemelerin Güvenlik Bilgi Formları (GBF'ler) incelemesi için MMT'ye verilmiştir ve tüm GBF'ler için bir takip listesi sağlanmıştır. Tehlikeli madde depolama alanlarında GBF'ler bulunmaktadır, ancak kimyasalların kullanıldığı inşaat alanlarında GBF'ler bulunmamaktadır. Ayrıca şantiyede, az miktarda kimyasalın herhangi bir uyarı veya etiket olmadan su/içecek şişelerinin içinde tutulduğu gözlenmiştir. Tehlikeli madde depolama alanlarında sızıntı/döküntü kitleri görülmüş, ancak depolanan tehlikeli madde miktarlarının hacmi göz önünde bulundurulduğunda ilave sızıntı/döküntü kitlerinin konulması gerekmektedir. Yeterli sayıda sızıntı/döküntü kitleri ve göz duşları tehlikeli madde depolama alanlarında bulunmaktadır.

**Fotoğraf 5: Kimyasal Depolama Alanındaki Göz Duşları**
